Monitoreo de la reforestación en las quebradas en el Norte de Quito

Anita Argüello¹, Daniel Arboleda², Jonathan Menosca², Dennis Maldonado², Santiago Urresta²

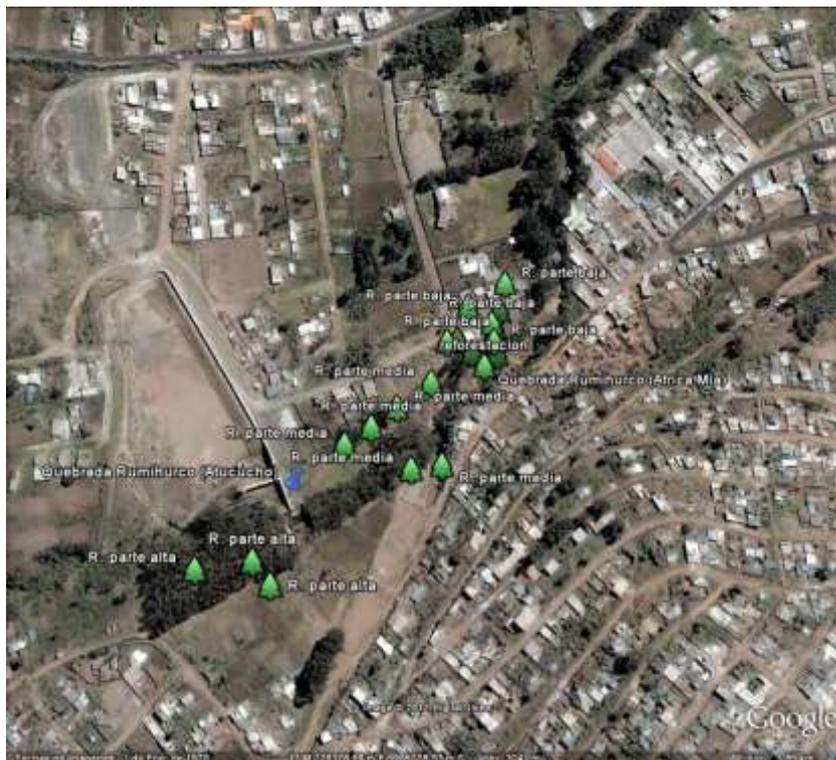
Figura 3. Zona reforestada en la parte baja de la Quebrada Rumihurco
Coordenadas: 17M0776421 UTM 9986090 Altitud: 3043 m.s.n.m.

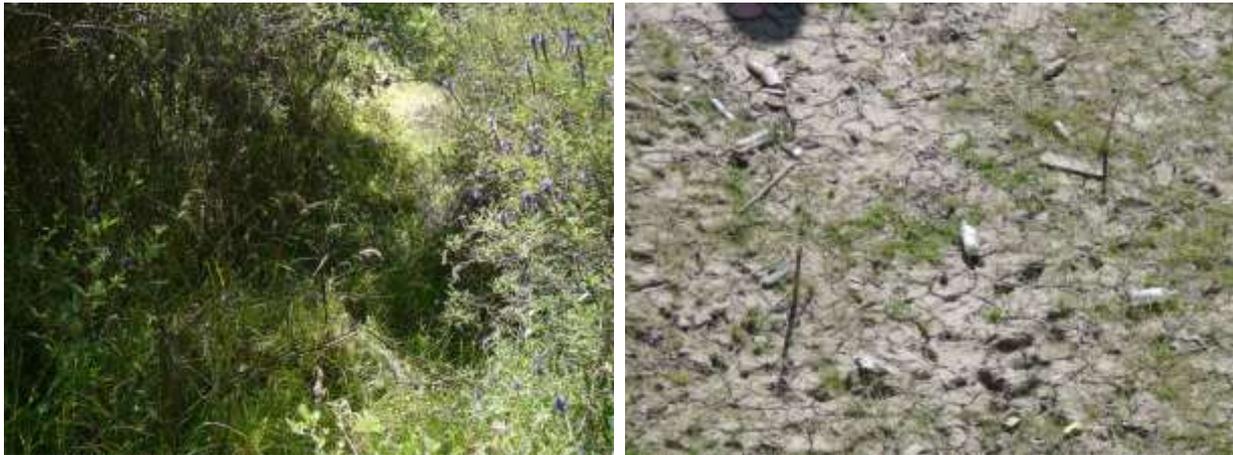
En la quebrada se encontraron 578 plantas sembradas, de las 3.456 ofrecidas (16,72%). En un segundo monitoreo se evidenció un total de 538 plantas sobrevivientes (15,57%). Esto se debe principalmente a la erosión existente en el suelo como se puede apreciar en la Figura 4. Además se evidencia la presencia de escombros, basura y ganado. Existen construcciones en los bordes del talud de la quebrada y varios puntos que pueden ser usados como refugio de delincuencia.

Figura 4. Zona reforestada en la parte media de la Quebrada Rumihurco (Zonas de difícil acceso, pendientes $> 60^\circ$, con evidentes grados de erosión)

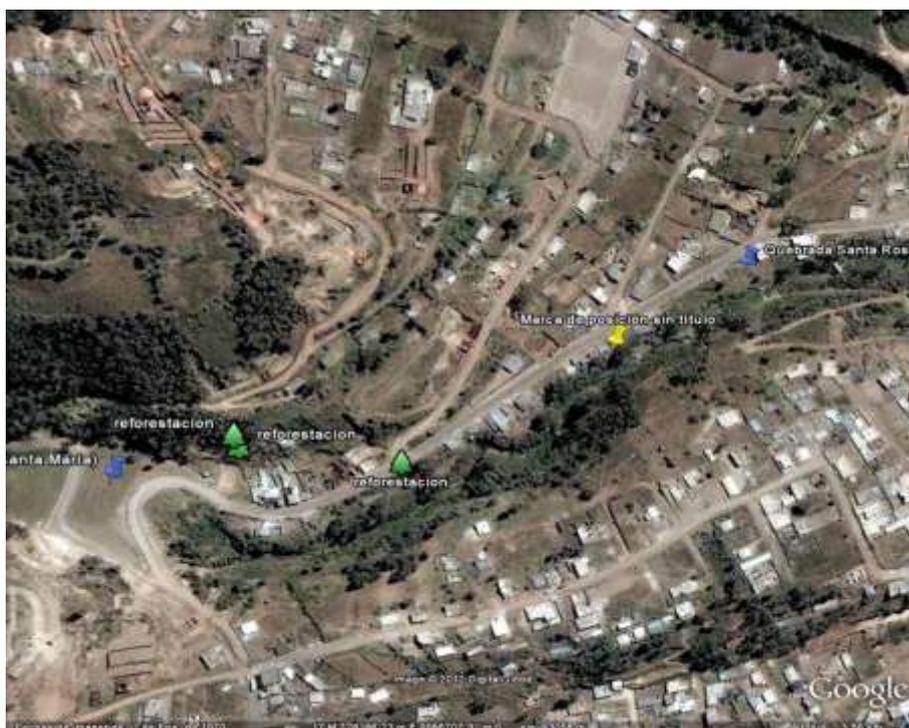
Figura 5. Zonas Reforestadas en la Quebrada Singuna Coordenadas: 17M0776166 9986707N Altitud: 3058 m.s.n.m.

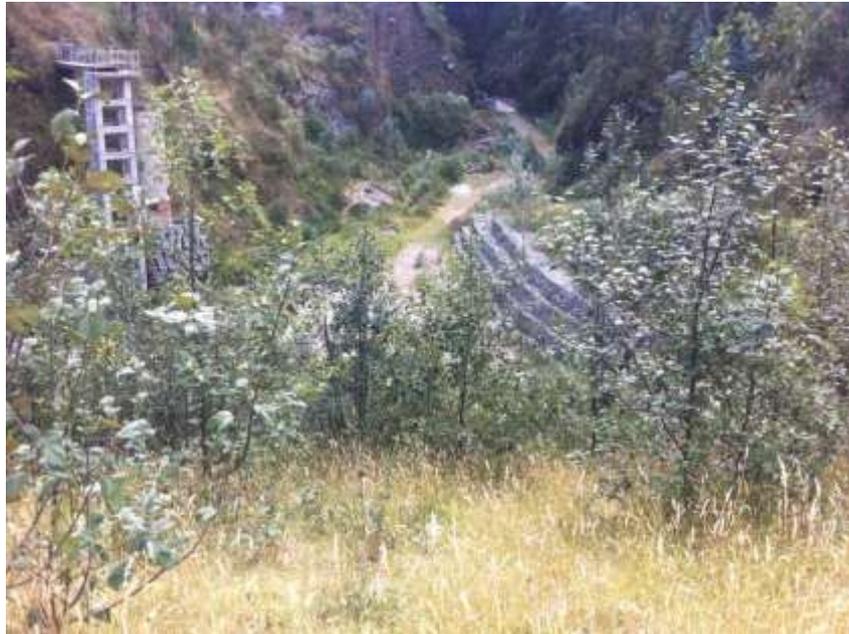
De las 2.592 plantas ofrecidas se encontraron 275 sembradas (10,61%), de las cuales se evidenció un total de 173 plantas sobrevivientes (6,67%) únicamente en la parte alta de la quebrada, por la existencia de condiciones climáticas adversas (temporada seca). De acuerdo a la Figura 6 existen construcciones en los bordes del talud de la quebrada, descargas de agua, basura y escombros lo que pone en riesgo la reforestación.

Figura 6. Zona reforestada en la parte alta de la Quebrada Singuna (única zona donde se identifico indicios de reforestación)

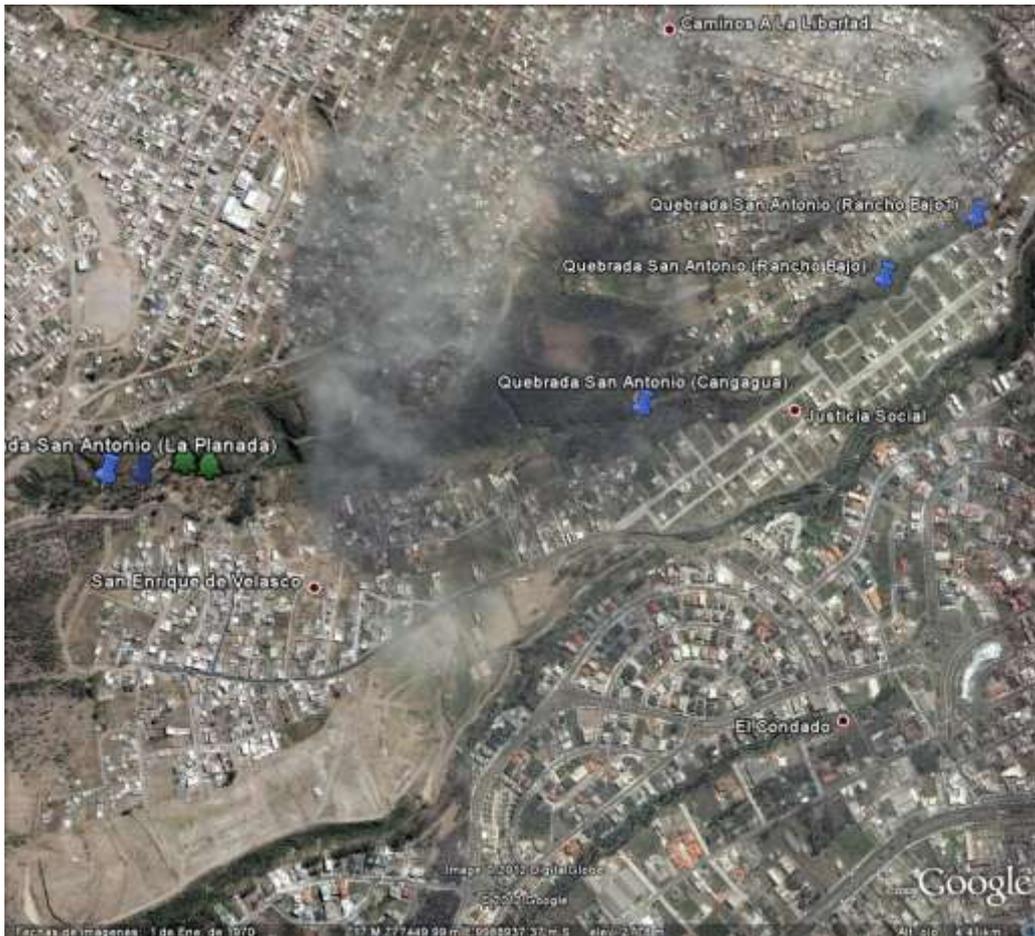
Figura 7. Zonas Reforestadas en la Quebrada Singuna Coordenadas: 17M0774499E 9986937S Altitud: 2778 m.s.n.m.

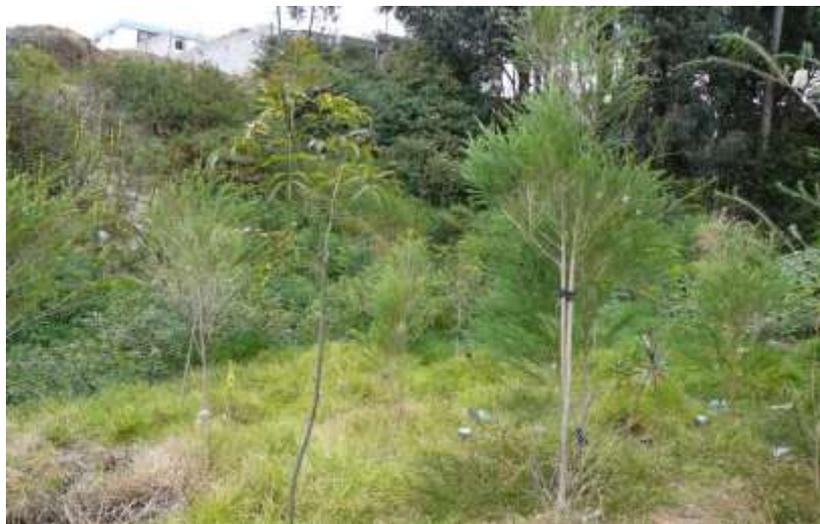
En la quebrada se evidencia que, de las 2.592 plantas ofrecidas, 170 fueron sembradas (6,56%), y un total de 95 plantas sobrevivieron (3,67%). Esta disminución se debe a las condiciones climáticas adversas, amplias zonas han sido incendiadas, usadas en agricultura o han sido destruidas por la mala disposición de basura y escombros. Existen construcciones en los bordes del talud de la quebrada, descargas de agua, basura y escombros. Sin embargo se observa en la Figura 8 que las plantas sobrevivientes se encuentran en buen estado

Figura 8. Estado de las especies sembradas en la zona media de la Quebrada San Antonio

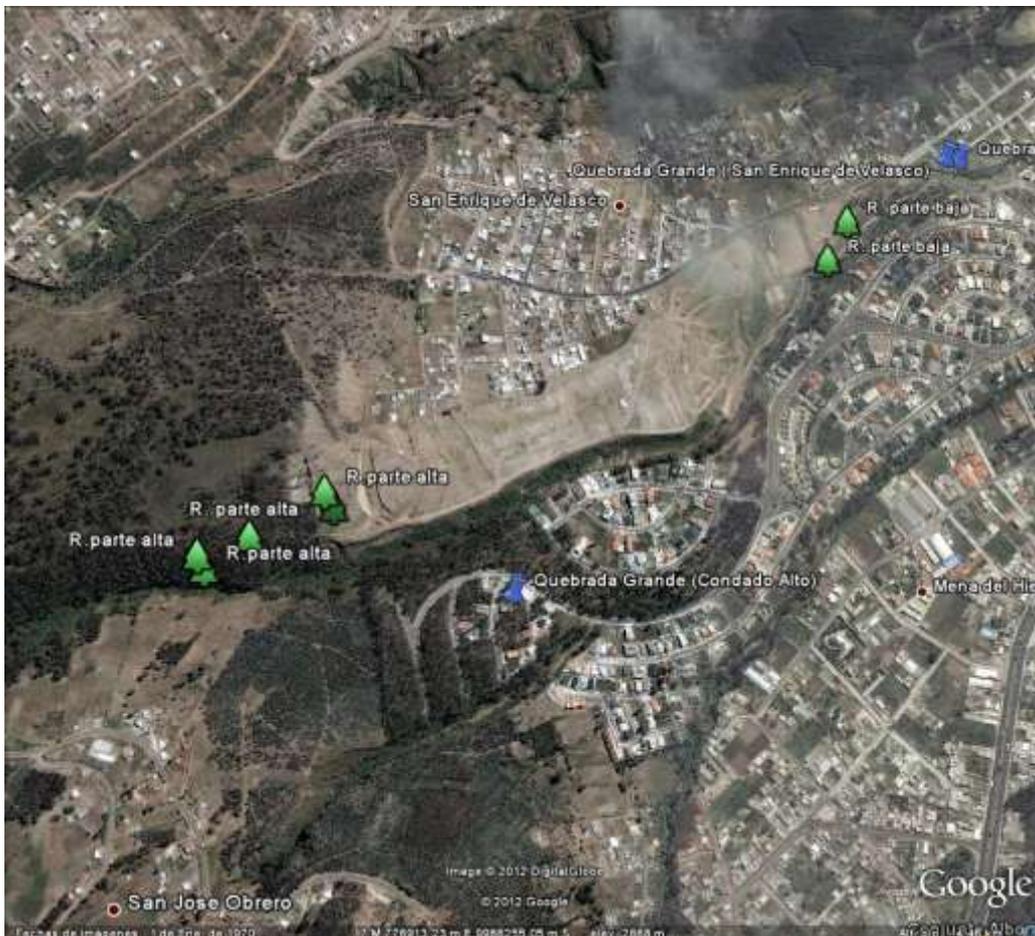
Figura 9. Zonas reforestadas en la Quebrada Grande Coordenadas: 17M0777449 E 9988937N Altura: 2778m.s.n.m.

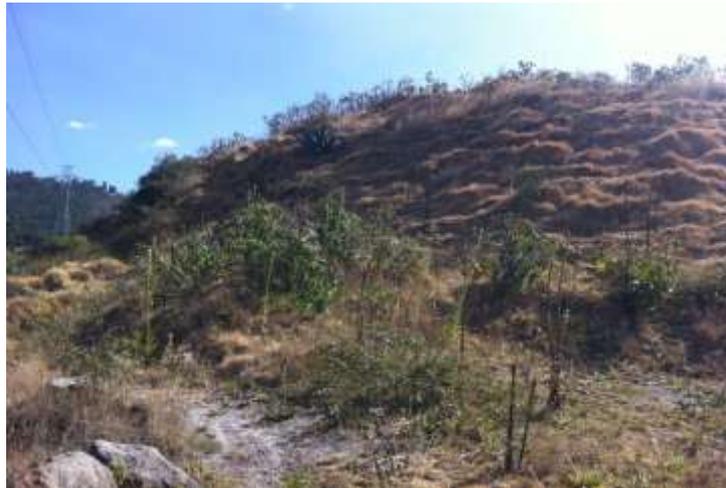
Debido a las condiciones climáticas de la estación seca como se puede observar en la Figura 10, en la quebrada se evidencia que, de 1.728 plantas ofrecidas, se sembraron 456 (26,39%), y sobrevivieron 336 (19,44%). Existen construcciones en los bordes del talud de la quebrada especialmente de la Urbanización El Condado. La Quebrada Grande en su zona alta se encuentra prácticamente inalterada, se debería planificar su protección.

Figura 10. Área reforestada en la zona media de la Quebrada Grande

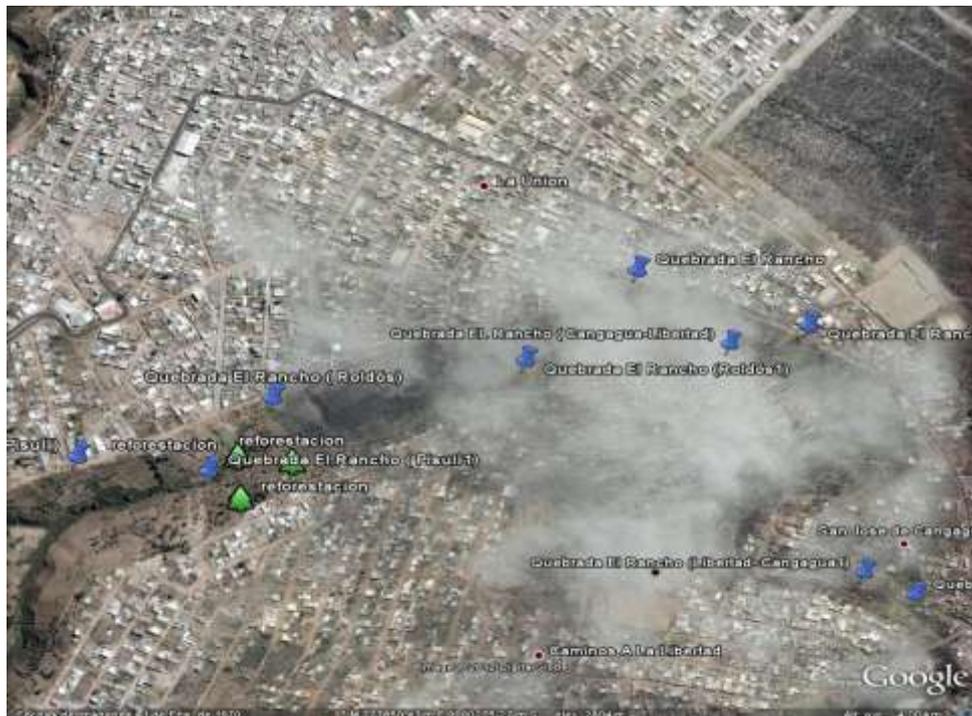
Figura 11. Zonas reforestadas en la Quebrada El Rancho Coordenadas: 17M0777650 E 9990275N Altura: 2804m.s.n.m

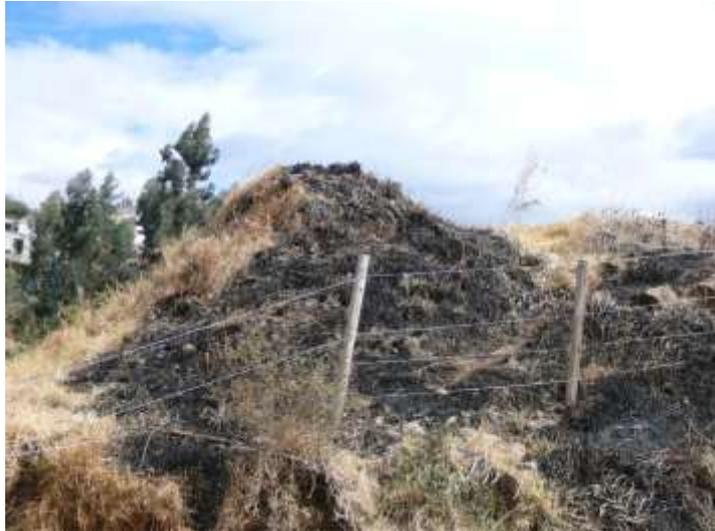
En la quebrada se evidencia que, de las 7.776 plantas ofrecidas, 184 fueron sembradas (2.37%) y un total de 58 plantas sobrevivieron (0,75%). Como se puede observar en la Figura 12, amplias zonas reforestadas han sido incendiadas, usadas en agricultura o han sido destruidas por la mala disposición de basura y escombros. Existen construcciones en los bordes del talud de la quebrada, descargas de agua, basura, escombros.

Figura 12. Zonas reforestadas incendiadas en la quebrada El Rancho

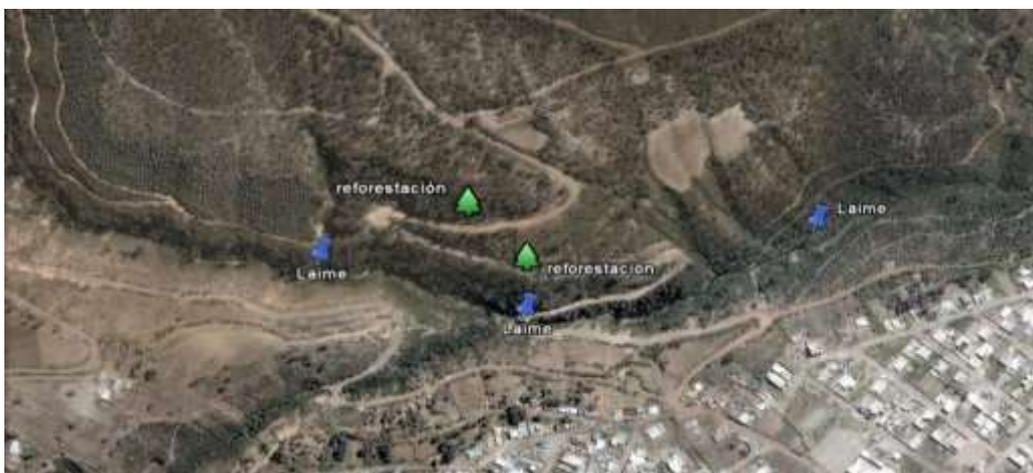
Figura 13. Zonas reforestadas en la Quebrada Laime Coordenadas: 17M0777302 E 9991139S Altura: 2822 m.s.n.m

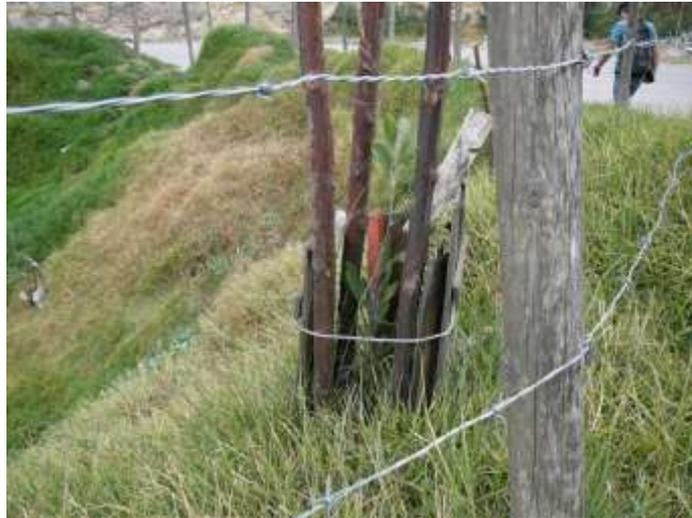
En la quebrada se evidencia que, de las 1.728 plantas ofrecidas, 253 fueron sembradas (14.64%), y 180 plantas sobrevivieron (10,42%). Debido a las condiciones climáticas adversas, la utilización de zonas reforestadas en agricultura o la mala disposición de basura y escombros muchas plantas han sido destruidas como se observa en la Figura 14. Existen construcciones en los bordes del talud de la quebrada, descargas de agua, basura, residuos hospitalarios y escombros. Se encontraron tutores y plantas que nunca fueron sembradas, muestra del incumplimiento de contrato en dicha quebrada.

Figura 14. Estado de las especies sembradas en la Quebrada Laimé

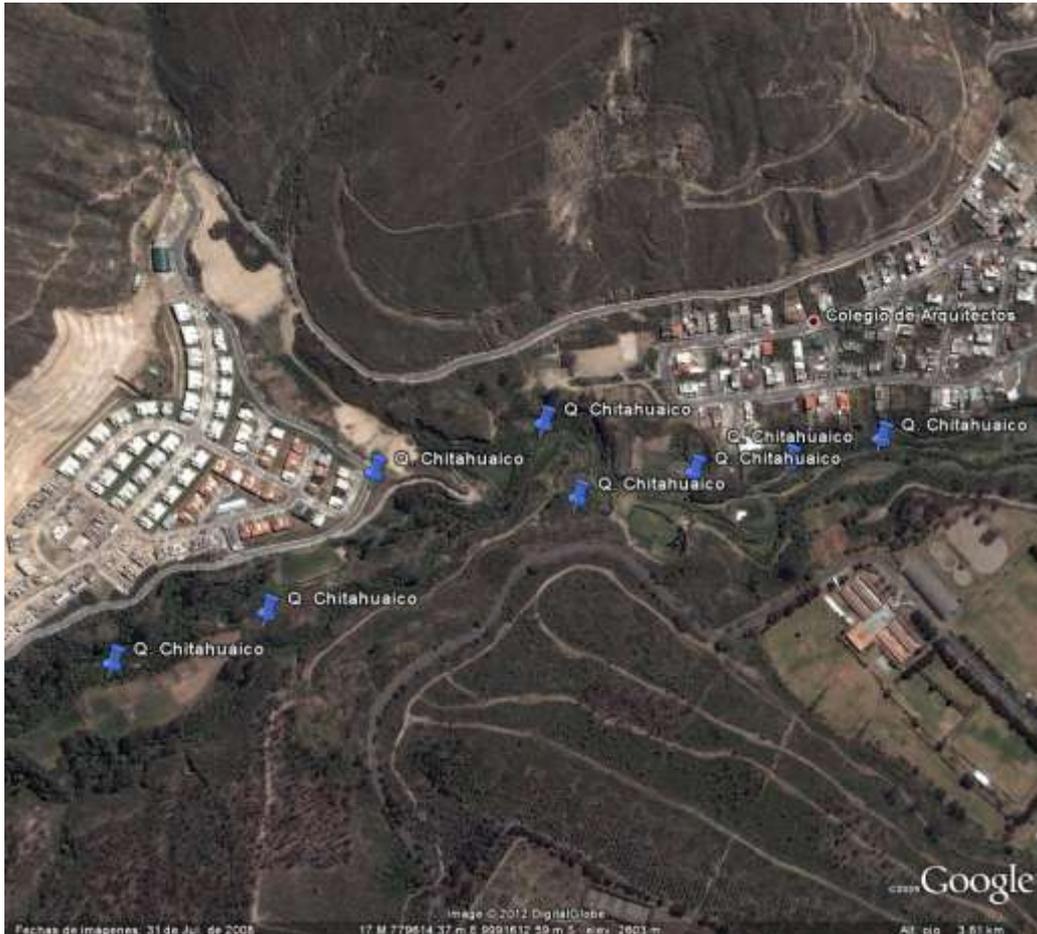
En la quebrada, la empresa Serviforest se comprometió en sembrar 2.592 plantas. Sin embargo no se pudo encontrar evidencia de siembras. Únicamente se evidencia especies de eucalipto sembradas por los habitantes del sector como se puede apreciar en la Figura 16.

Figura 15. Zonas inspeccionadas en la Quebrada Chita Huaico. (No se encontró indicios de reforestación por parte de Serviforest) Coordenadas: 17M0779614 E 9991612S Altura: 22603m.s.n.m

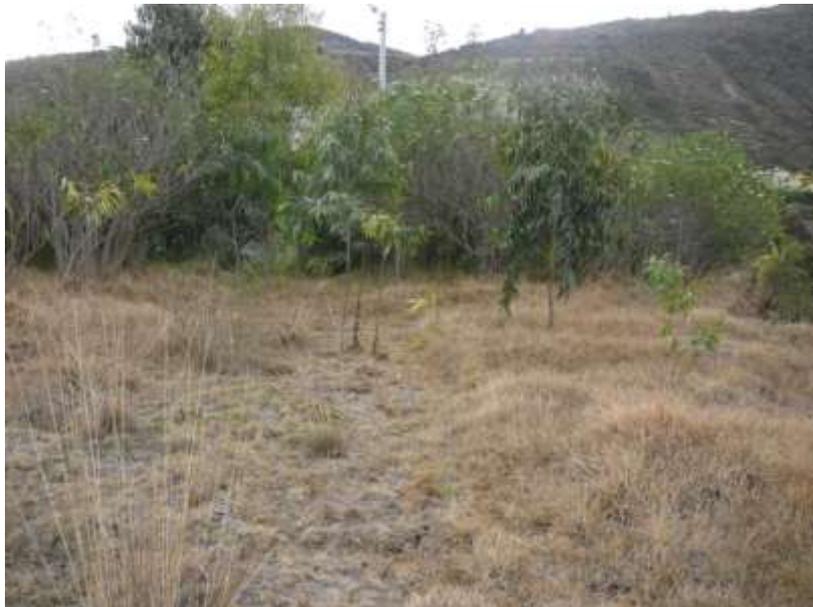
Figura 16. Zona reforestada por la comunidad del sector en la Quebrada Chita Huaico

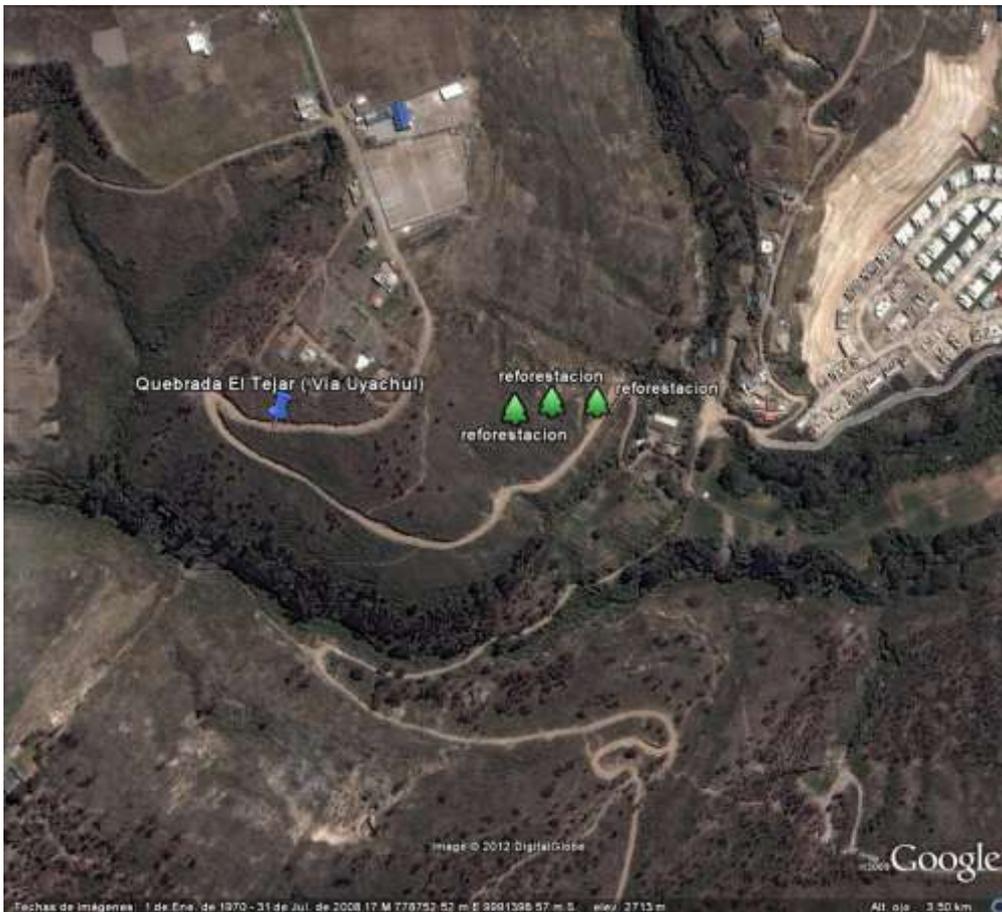
Figura 17. Zonas reforestadas previamente por habitantes del sector en la Quebrada Tejar
 Coordenadas: 17M778752E 9991398S Altura 2602m.s.n.m.

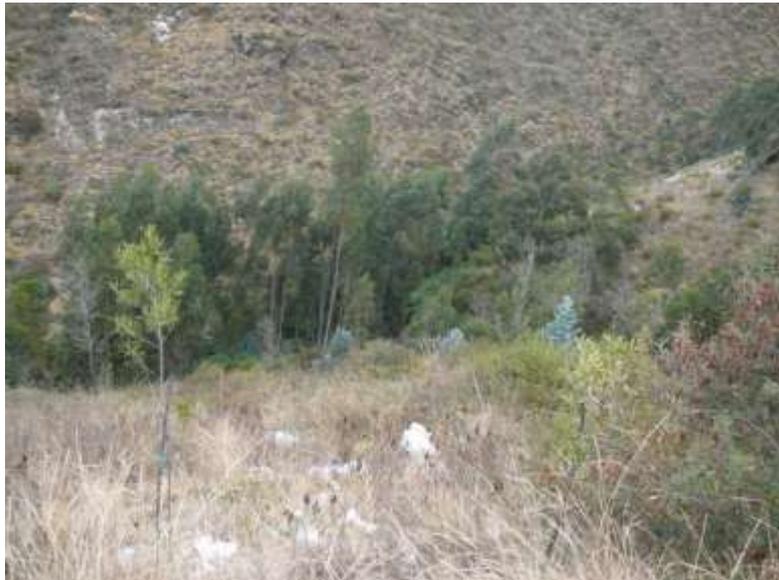
En la quebrada no se evidenció áreas reforestadas por la empresa Serviforest, quienes habían ofrecido sembrar 3.456 plantas. Únicamente se evidencia especies de eucalipto sembradas previamente a la contratación para la reforestación como se puede observar en la Figura 18.

Figura 18. Zona reforestada por los pobladores, previo al contrato con Serviforest en la Quebrada Tejar, zona alta.

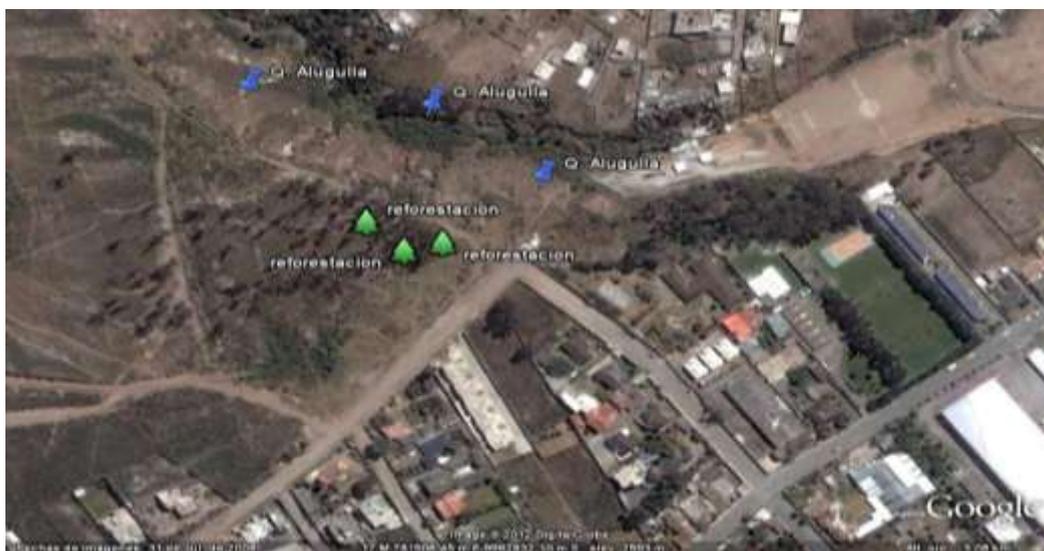
Figura 19. Zonas reforestadas en la Quebrada Alugullá Coordenadas: 17M781506E 9992832S Altura: 2593 m.s.n.m

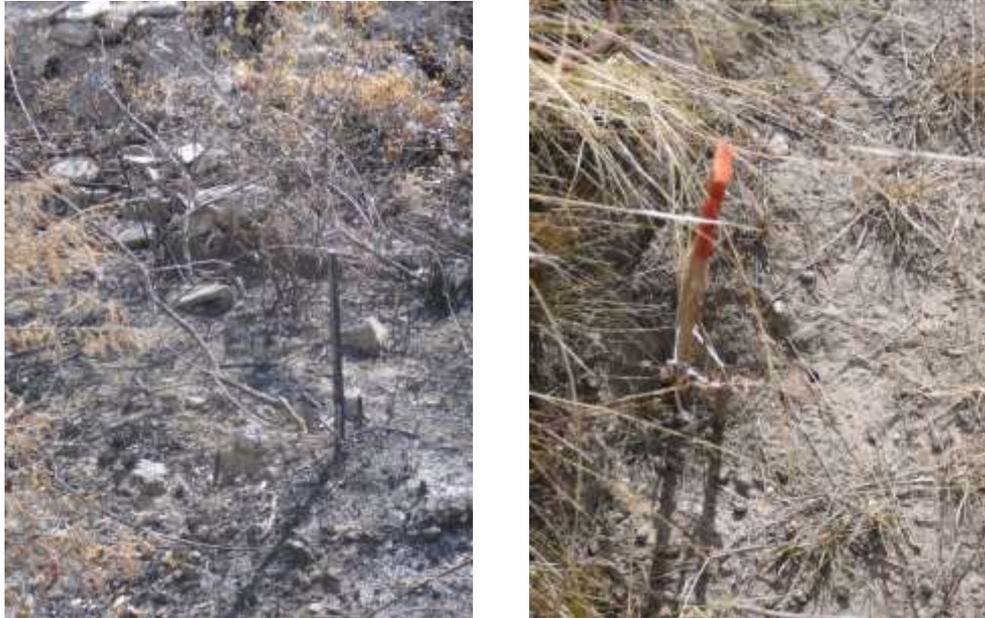
En la quebrada se ofreció plantar 5.184 plantas, pudiéndose evidenciar la siembra de 198 (3,82%) de las cuales sobrevivieron solamente 7 (0,14%). Debido a las condiciones climáticas de la estación seca, amplias zonas reforestadas han sido destruidas por incendios forestales como se puede apreciar en la Figura 20. Existen construcciones en los bordes del talud de la quebrada, basura y escombros.

Figura 20. Áreas quemadas, previamente reforestadas en la zona media y alta de la Quebrada Alugullá

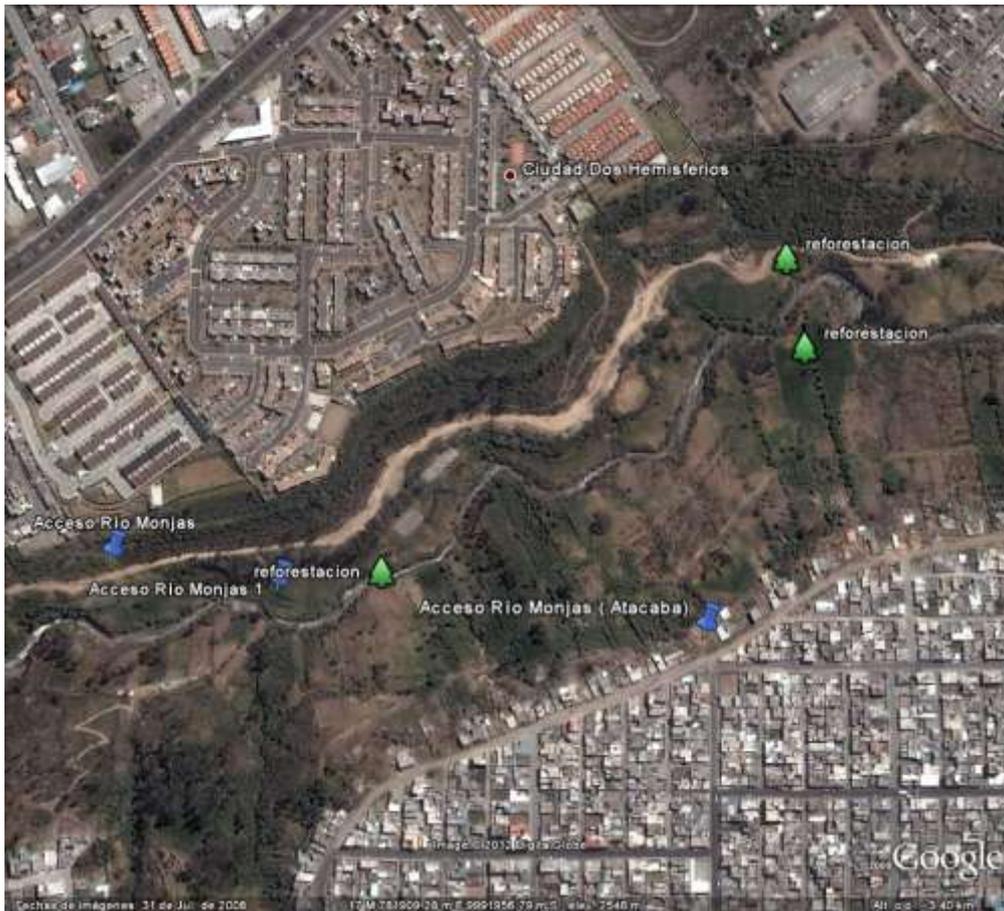
En la quebrada, donde se ofreció sembrar 4.320 plantas, se evidencia un total de 1.733 plantas sembradas(40.12%), de las cuales sobrevivieron 459 (10.53%). Debido a las condiciones climáticas adversas por la estación seca, amplias zonas reforestadas han sido destruidas por incendios forestales provocados, como se observa en la Figura 22. Así mismo algunos árboles fueron removidos para usar las tierras en agricultura. Existen construcciones en los bordes del talud de la quebrada, basura y escombros.

Figura 21. Zonas reforestadas en la Quebrada Río Villorita Coordenadas: 17M781909E 9991956S Altura: 2546 m.s.n.m.

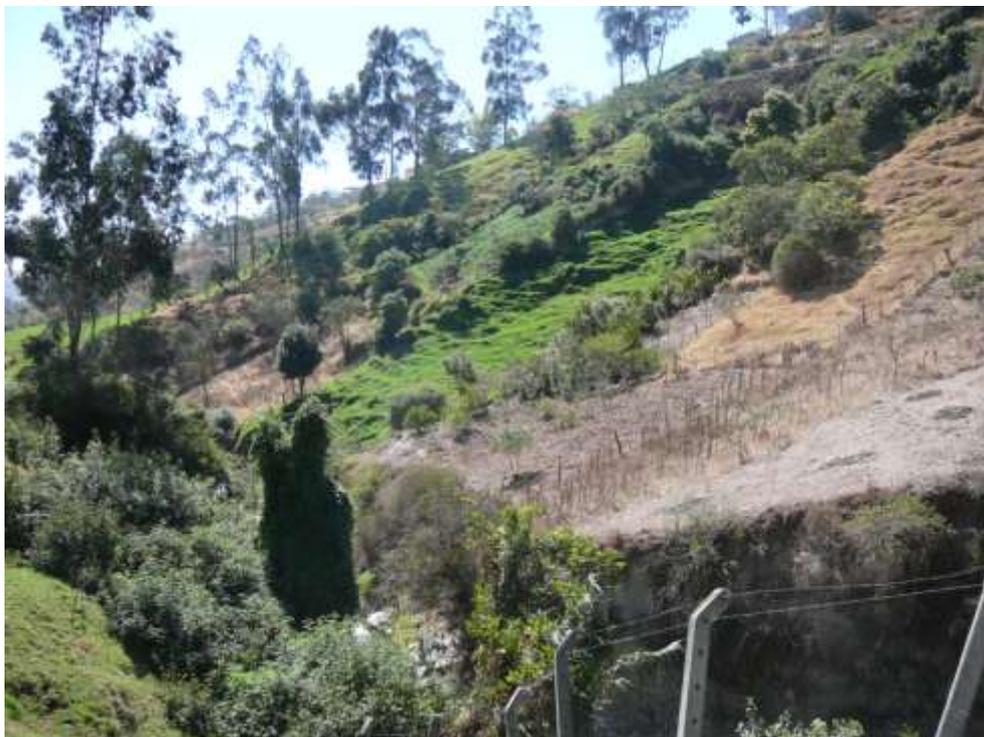
Figura 22. Laderas reforestadas en la cara Este de la quebrada, en zonas usadas por agricultura, en el segundo reconocimiento estas áreas fueron quemadas

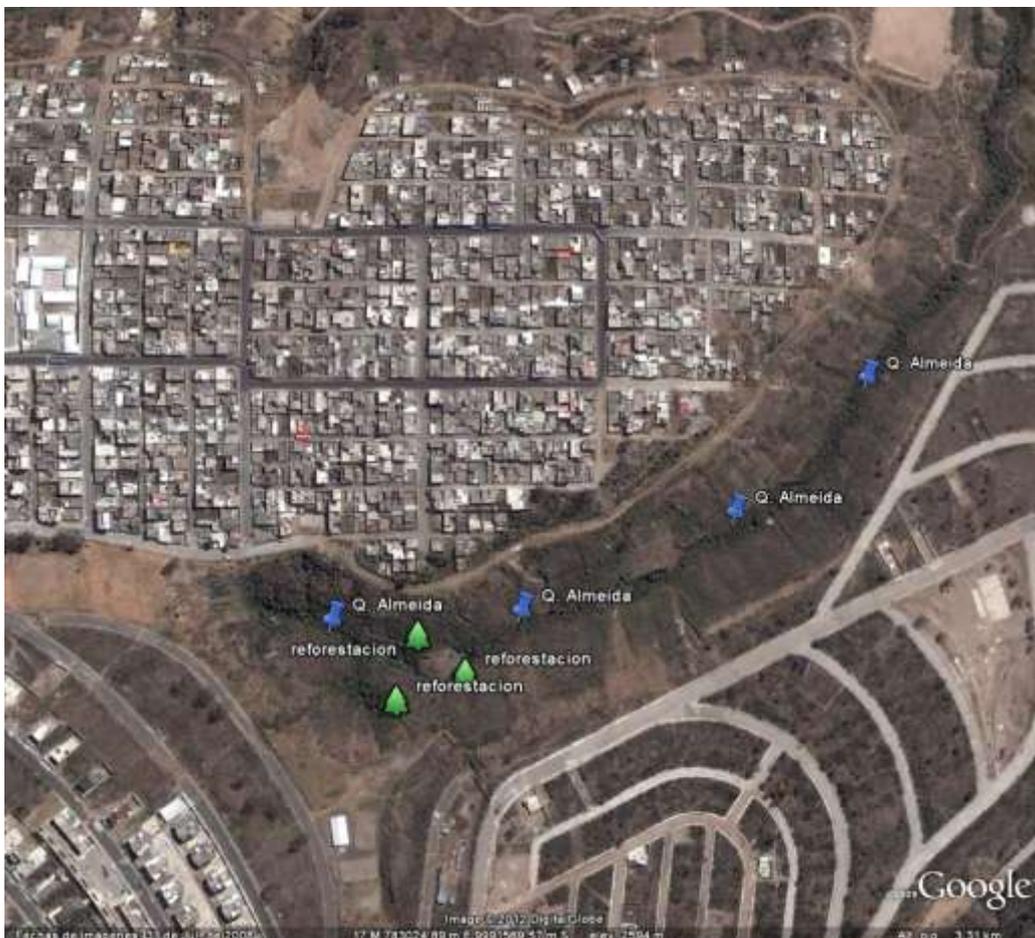
Figura 23. Zonas reforestadas en la Quebrada Almeida Coordenadas: 17M783219E 9991528 N Altitud: 2552m.s.n.m.

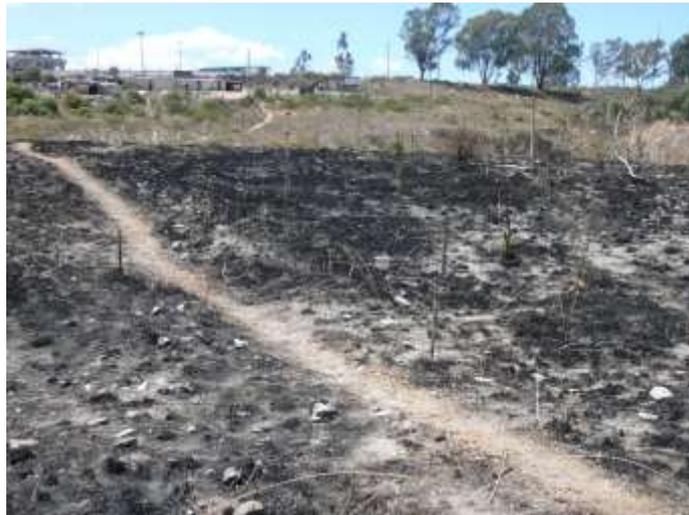
En la quebrada, donde fue ofrecido sembrar 1.728 plantas, 319 fueron sembradas (18,46%), evidenciándose un total de 30 plantas sobrevivientes (1,74%). Debido a las condiciones climáticas adversas, amplias zonas reforestadas han sido destruidas por incendios forestales provocados como se observa en la Figura 24. Existe gran cantidad basura y escombros.

Figura 24. Incendios han afectado gran parte de la cara Este de la Quebrada Almeida en su zona media y acabado con las especies reforestadas
