Ingeniería Naturalística para prevención de riesgos en dos taludes del sur de Quito

(Naturalistic Engineering for risk prevention in two slopes in southern Quito)

Anita Argüello Mejía¹, Jimena Cumbicos Ortiz¹, Claudia Mosquera Cañizares¹, Jimmy Vicente-Reyes¹

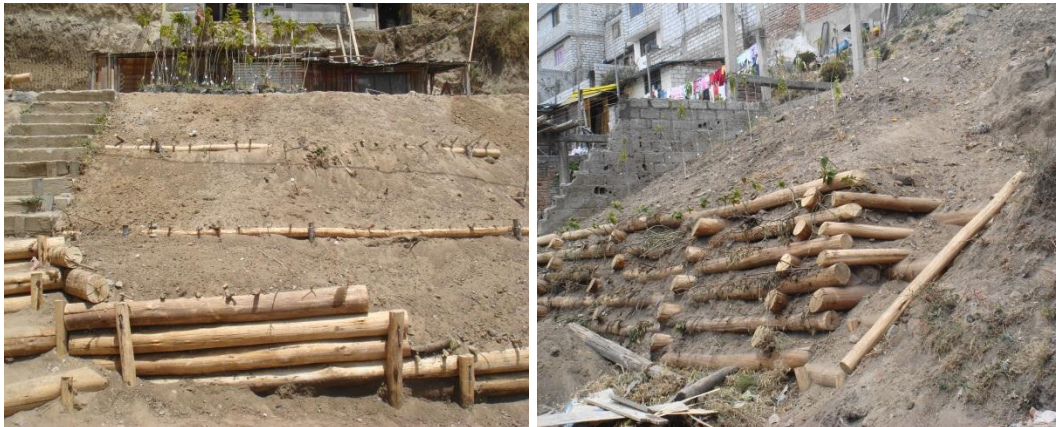
Figura 1. Técnica de entramado doble pared y latino

Se implementa al pie del talud para evitar los movimientos del terreno y mejorar el drenaje. Las raíces de las estacas funcionan como sostén de la estructura cuando esta se deshaga y drenan la pendiente. El entramado latino se utiliza en la base para realizar un sustento a la obra de IN como se puede observar en la Figura 1.

- Se limpia el sitio a ser intervenido y se quita las partes inestables,
- Se realiza la base de la obra excavando a una profundidad similar al diámetro de los palos, esta base debe ser lisa e inclinada en sentido contraria a la pendiente,

- Se colocan los palos en varios niveles unidos de manera entrecruzada formando una caja en el terreno.
- Se colocan las estacas, estas deben llegar al fondo y sobresalir de 10-20 cm, la densidad es igual a 4 estacas/metro y es necesario destacar que es fundamental utilizar especies vegetales del lugar y se coloca chamba en casos requeridos. En los monitoreos se realizará la medición de diámetro y longitud de las estacas y luego de los brotes que tengan las mismas.

- La estructura tiene dos paredes paralelas que están en contacto con el terreno: una externa (frontal) y otra interna. Estas paredes se inclinan máximo a 60 grados con respecto a la horizontal, la profundidad y altura máxima es de 2.25 metros para garantizar un suficiente aporte de agua lluvia para el crecimiento de las plantas y soporte del talud.

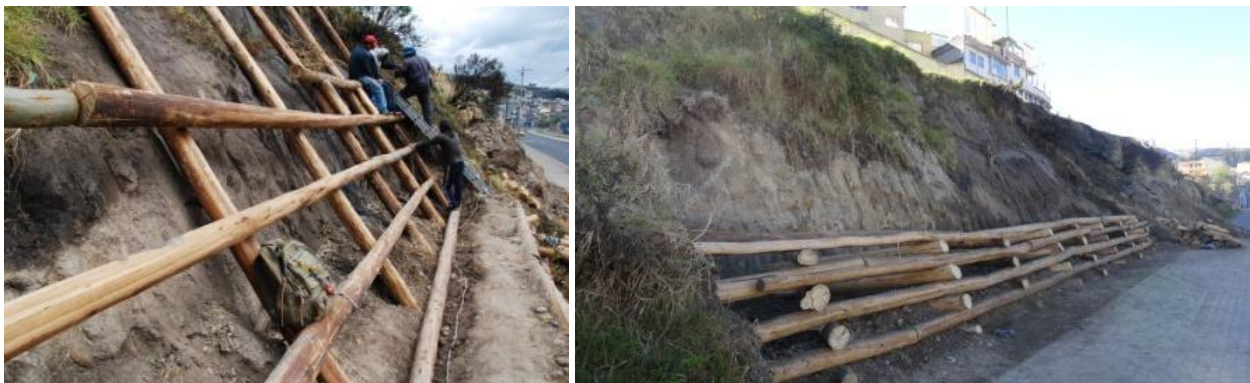
Figura 2. Técnica Emparrillado vivo y entramado latino
Fuente: Terranova-CRIC (2012)

Estructura elaborada a partir de palos de madera colocados horizontalmente y verticalmente, forma una red que sostiene al terreno y las plantas. Su función es de sostener y contener el material relleno, las raíces de las estacas consolidaran la ladera y favorecerán el drenaje. El entramado latino se utiliza en la base para realizar un sustento a la obra de IN como se puede observar en la Figura 2.

- Se limpia el sitio a ser intervenido y se quita las partes inestables,
- Se realiza la base de la obra excavando una zanja profunda similar al doble del diámetro de los palos,
- Se colocan los palos en varios niveles unidos de manera horizontal y vertical en hileras sobrepuestas que sirven de base para la obra distanciada máximo de 2 metros,

- Se coloca las estacas, estas deben llegar al fondo y sobresalir de 10-20 cm, destacar que es fundamental utilizar especies vegetales del lugar y se coloca chamba en casos requeridos. En los monitoreos se realizará la medición de diámetro y longitud de las estacas y luego de los brotes que tengan las mismas.
- La estructura toma forma de malla cuadrangular o rectangular. Esta técnica es utilizada para el control de fuertes erosiones, es empleada en riveras de ríos y laderas. La inclinación máxima es de 55 grados y puede alcanzar alturas máximas de hasta 20 metros.

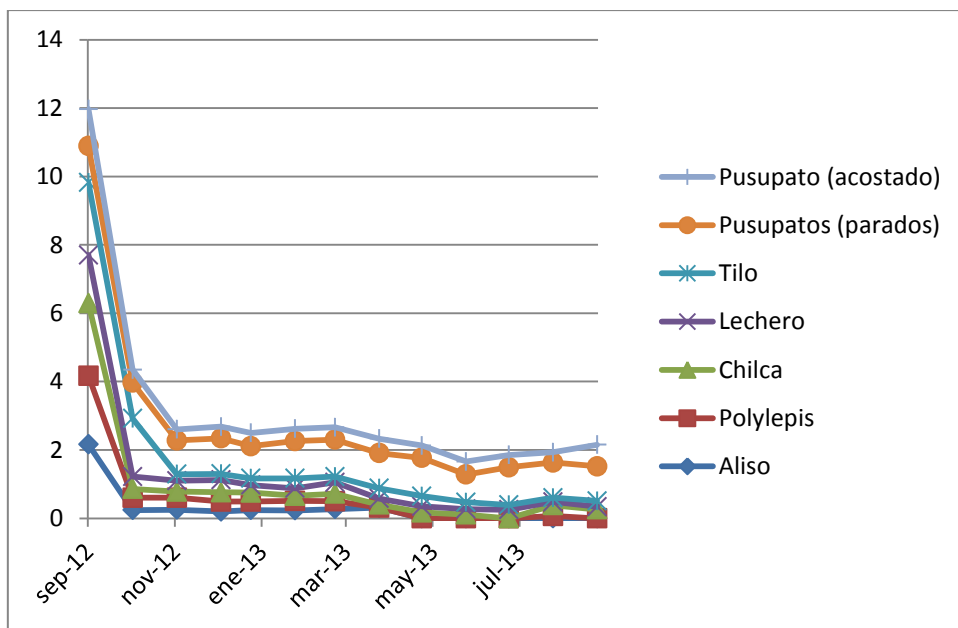
Figura 4. Longitud en cm de las estacas de las plantas utilizadas

En la Figura 4, con respecto a la longitud de las estacas se observa un promedio de crecimiento entre 0,32 a 1,03 durante el año de todas las especies sembradas. Sin embargo se observa un crecimiento acumulado mejor en los pusupatos con un crecimiento regular de 1 cm por mes.

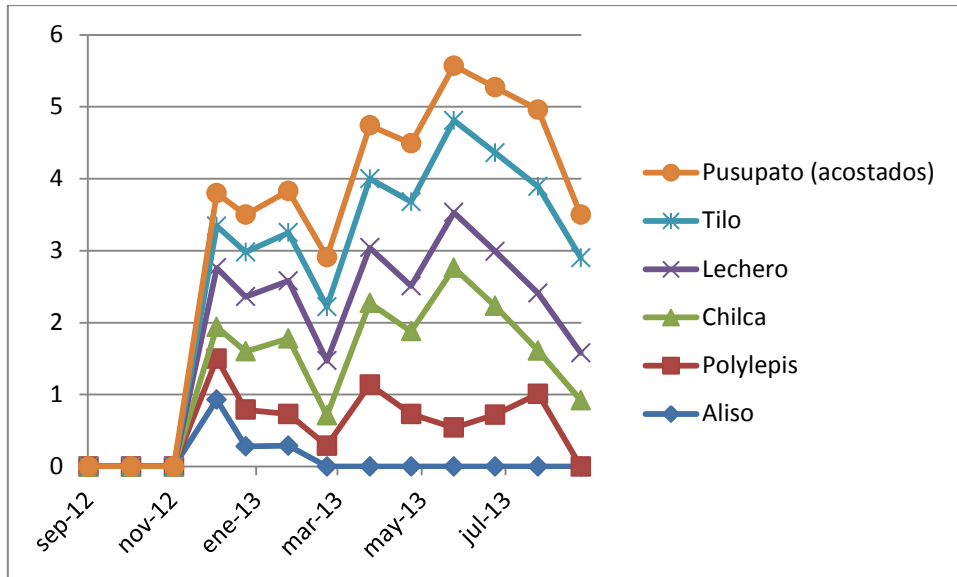
Figura 5. Diámetro en cm de los brotes de las plantas utilizadas

De acuerdo a la Figuras 5 se observa el crecimiento del diámetro de los brotes entre 0,5 a 1,03 cm como promedio en todos los meses, teniendo una mejor adaptación la Chilca con un crecimiento acumulado mayor con más de 1 cm en promedio durante todo el año. El lechero y el pusupato tienen también una buena adaptación presentando un promedio de más de 0,70 cm.

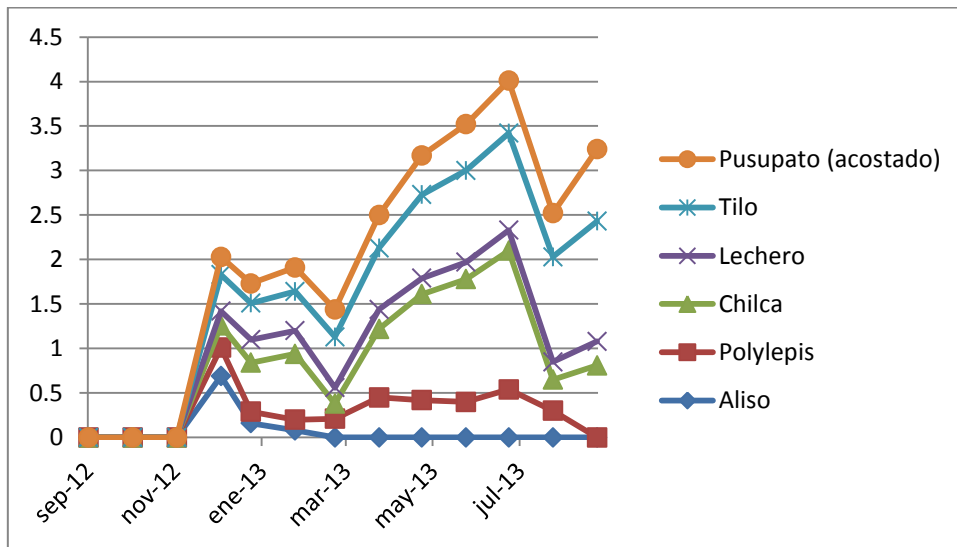
Figura 6. Longitud de los brotes de las plantas utilizadas

En la Figura 6 se observa que el crecimiento promedio de los brotes en longitud, el cual oscila entre 0,31 a 0,81 cm durante el año, con excepción del aliso y el *Polylepis* que decaen en el crecimiento en los seis últimos meses ya que algunas estacas se pierden debido a la falta de cuidado por parte de los pobladores.
