Propuesta de Mapa de Riesgos de Bienes Patrimoniales Inmuebles expuestos a Amenazas de Origen natural

(Heritage Assets Exposed to Natural Hazards. A Risk Map Proposal)

Erika Rueda Guerrero¹

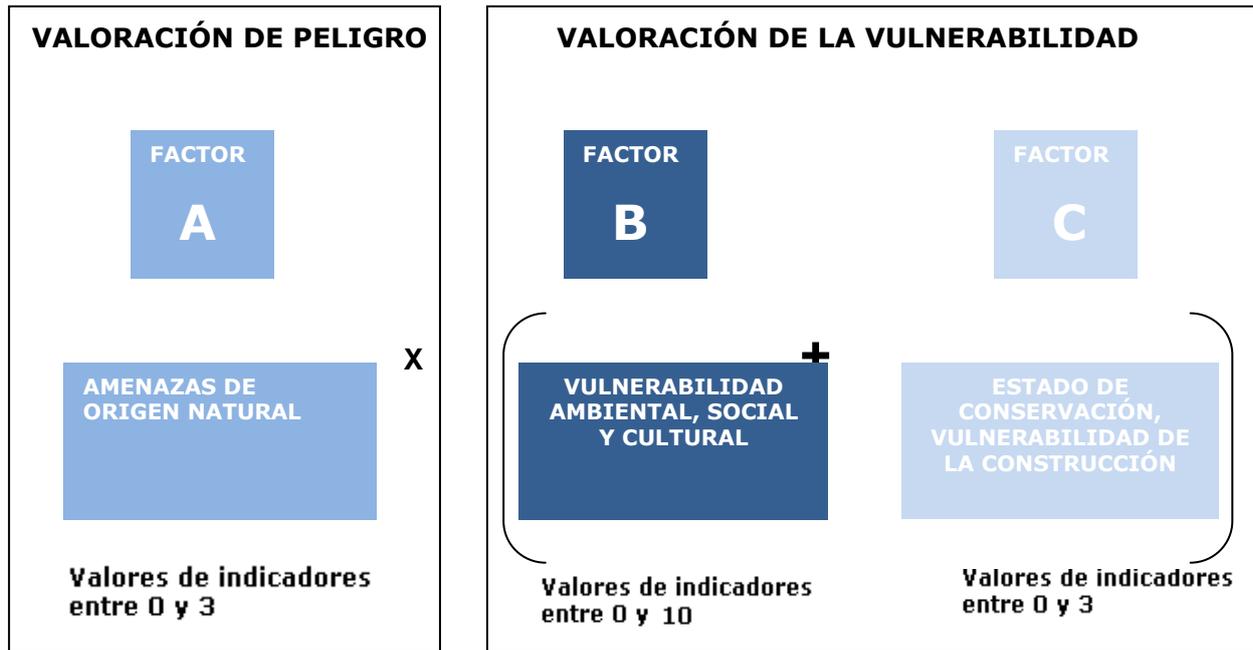
Figura 1. Fórmula para la valoración del Riesgo

Los factores del riesgo fueron subdivididos como se indica en la Tabla 1 y valorados como se indica en la Figura 1, en la que se ve que el cálculo del riesgo es función de la valoración del peligro y la vulnerabilidad; así, para su cálculo se emplea el Factor A o amenazas de origen natural, Factor B o vulnerabilidad ambiental, social y cultural y el Factor C estado de conservación, vulnerabilidad de la construcción.

El "Factor A", indica el nivel de potencial agresión de una amenaza de origen natural, identificada en una área territorial específica, independientemente de la presencia o no de un patrimonio cultural inmueble, para este caso de estudio se eligió: peligros volcánicos, sismos e inundaciones.

La Vulnerabilidad individual (V) Factor C, que para este diagnóstico se optó como variable función el nivel de estado de conservación del patrimonio cultural inmueble clasificado en (sólido, deteriorado y ruinoso).

En este estudio se ha excluido, por falta de datos el Factor B, se refiere a la vulnerabilidad presentada por el bien inmueble frente a la amenaza provocada por hombre: robos, vandalismo, manifestaciones, guerras; amenazas de origen medio ambiental: ennegrecimiento por contaminantes emisión de partículas atmosféricas en la atmósfera, presión turística, corrosión, lluvia ácida, cambio climático (IsCR, s.f.), etc.; y, la vulnerabilidad que se presenta frente a aspectos socio-culturales: despoblación o superpoblación, accesibilidad de comunicación entre centros poblados, gestión tutelar del Patrimonio Cultural en los GAD's, cohesión social, actividades productivas, disponibilidad de recursos (para subsistencia y construcción) (Jorquera, 2013).

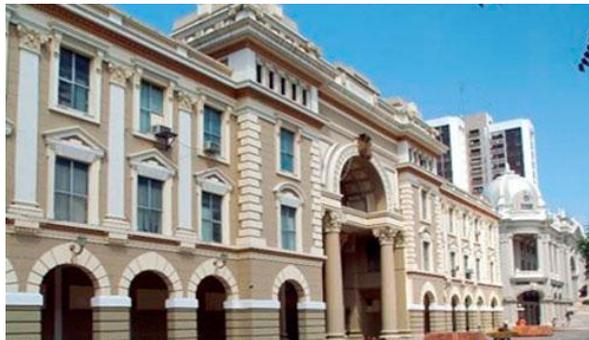
Figura 2. Universidad de las Artes. Guayaquil (2012)⁷

Cuando el inmueble se encuentra mantenido y conservado en un porcentaje del 75% al 100% (Figura 2). Valor, V=1 (Vulnerabilidad BAJA)

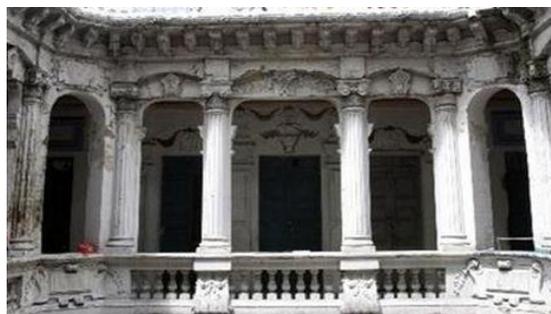
Figura 3. Casa Centro Histórico. Quito (2011)⁸

Cuando el inmueble presenta deterioro desde un 25 % hasta un 75% (Figura 3). Valor, V=2 (Vulnerabilidad MEDIA)

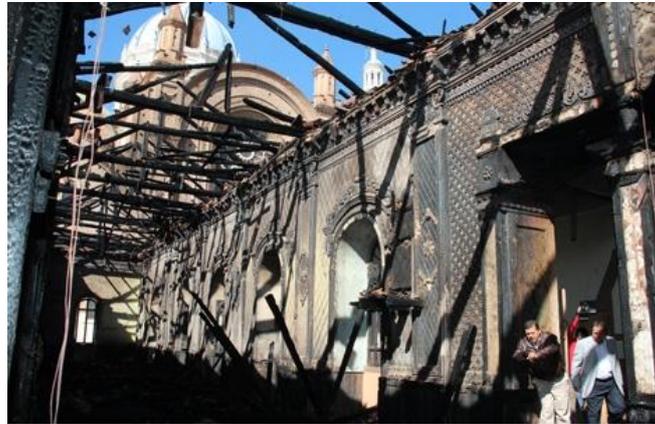
Figura 4. Seminario San Luis. Cuenca (2013)⁹

Cuando el inmueble está deteriorado en un rango superior al 75% y es susceptible de ser intervenido integralmente (Figura 4). Valor, $V=3$ (Vulnerabilidad ALTA)

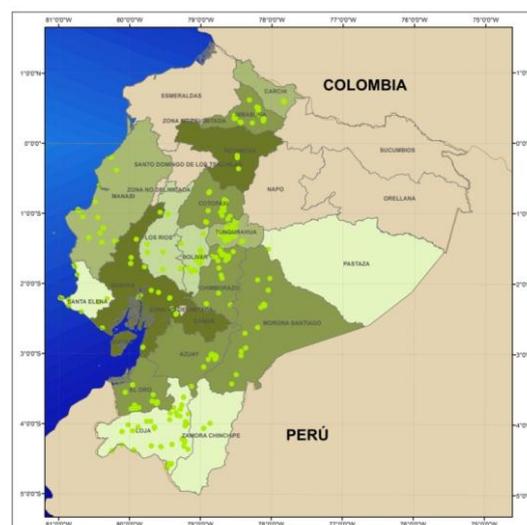
Figura 5. Distribución territorial de los bienes inmuebles registrados en ABACO, Estado de Conservación Sólido.

En las tablas 7, 8 y 9, y correspondientemente en las figuras 5, 6 y 7, se presentan el porcentaje por provincia del estado de conservación del bien cultural; el cien por ciento corresponde al número total de bienes culturales inmuebles del Ecuador registrados por provincia (INPC, 2014).

De las 19 provincias que contienen información del Inventario General de Bienes Inmuebles, las de mayor porcentaje con Bienes Inmuebles en Estado de Conservación Sólido (Buen Estado), menor vulnerabilidad, son las siguientes:

- Guayas: 60,2%
- Pichincha: 48%
- Tungurahua: 36,4 %

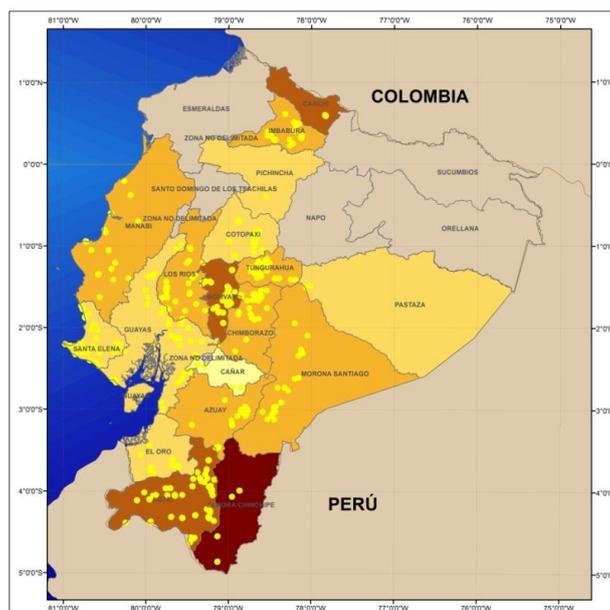
Figura 6. Distribución territorial de los bienes inmuebles registrados en ABACO, en Estado de Conservación en Deterioro.

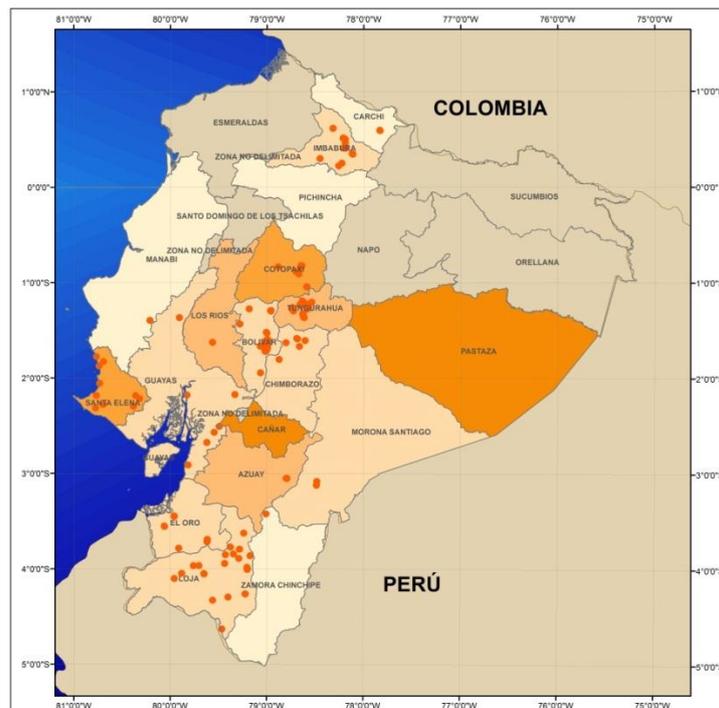
Figura 7. Distribución territorial de los bienes inmuebles registrados en ABACO, en Estado de Conservación en Estado Ruinoso.

De las 16 provincias que contienen información del Inventario General de Bienes Inmuebles, las de mayor porcentaje con Bienes Inmuebles con Estado de Conservación Ruinoso (mayor vulnerabilidad) son las siguientes:

- Santa Elena: 18%
- Cañar: 12.5%
- Cotopaxi: 7,3%

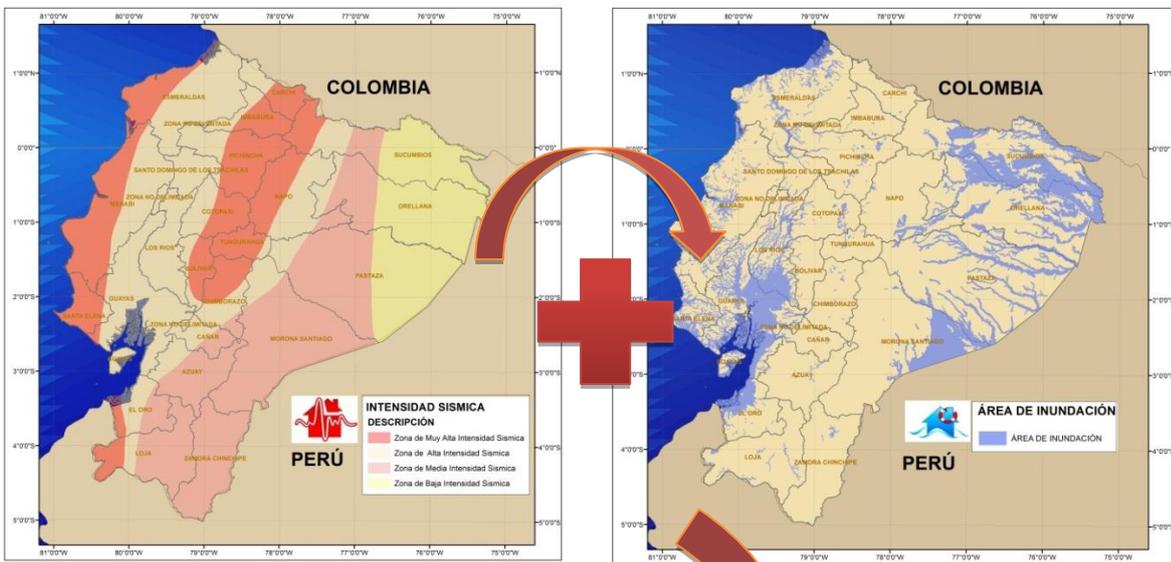
Figura 8. Peligro 1 (P1) Intensidad Sísmica

Figura 9. Peligro 2 (P2) Áreas de Inundación

El análisis del Peligro (amenazas de origen natural) se realizó mediante el cruce de mapas con valoración por cada tipo de Amenaza de 1 a 3, siendo 1 el más bajo y 3 el más alto, la Figura 8, muestra los resultados obtenidos para la intensidad sísmica a nivel nacional, se observa que es mayor la intensidad sísmica en el Zona del Litoral frente al Océano Pacífico, la Figura 9, representa las Áreas con posibilidad de inundación a nivel nacional, siendo la de mayor área la que corresponde a la Cuenca del Río Guayas, la Figura 10, muestra la posibilidad de Riesgo Volcánico, ubicándose en el conjunto de volcanes activos del Ecuador de la cordillera norte-centro andina, la Figura 11, representa los resultados obtenidos de la sobre posición (sumatoria de valores de los indicadores) correspondientes a las figuras precedentes, obteniendo rangos de amenazas de origen natural, entre 9 y 1 :

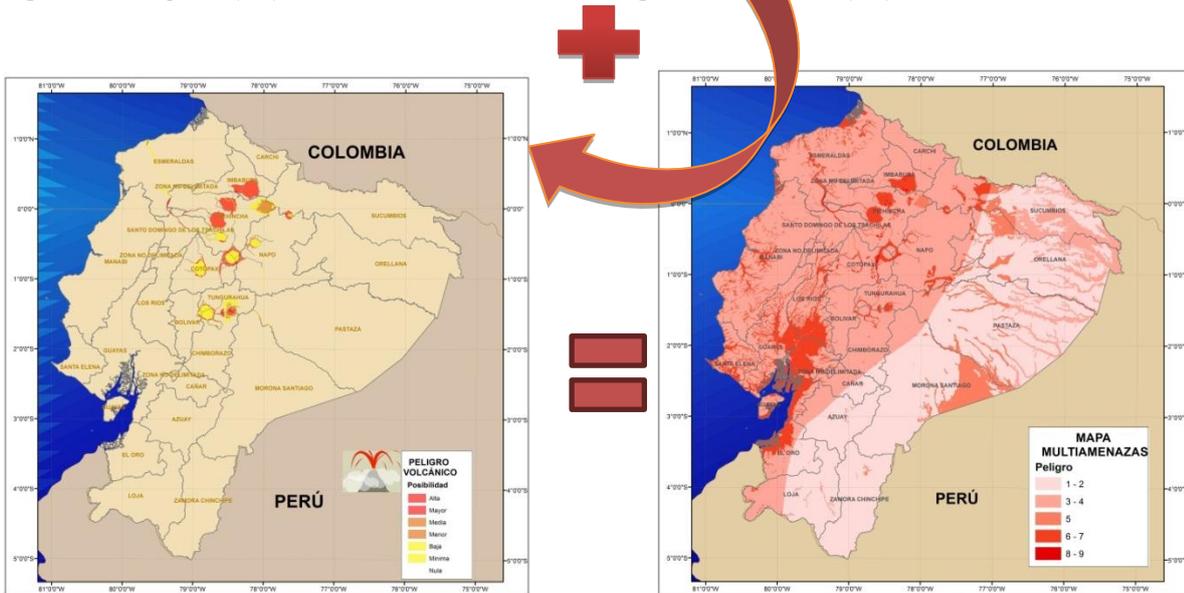
Figura 10. Peligro 3 (P3) Peligro Volcánico

Figura 11. Mapa Multiamenazas

El Área aproximada por cada Rango de Peligro calculado (mapa multiamenazas) se indica en la Tabla 10, siendo el que mayor superficie cubre en el Ecuador el peligro con valoración 6, 1'324.842 Ha.

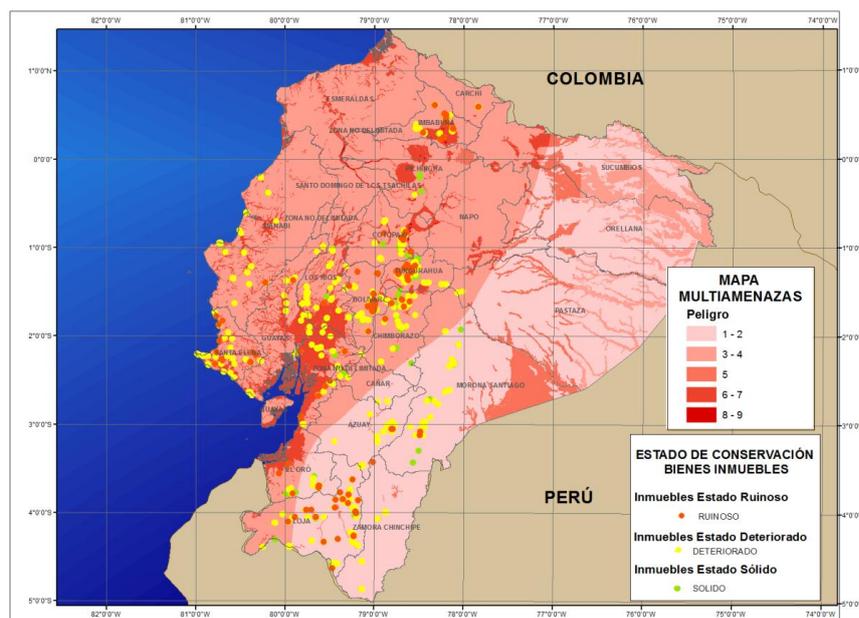
Figura 12. Mapa Multiamenazas y Estado de Conservación de los Bienes Inmuebles

Del análisis multiamenazas de origen natural: volcánicas, sísmicas e inundaciones, fuente S.N.I (Sistema Nacional de Información), se observa que:

- La franja costera es aquella más afectadas por la presencia marcada de las mismas, es sobre todo en las provincias de Guayas, El Oro y Los Ríos donde la presencia de afectación por inundación es mayor.
- En la Provincia de Chimborazo se registra mayor porcentaje de bienes inmuebles expuestos a peligro por amenaza volcánica (31,5%).
- En la provincia de Loja el porcentaje de bienes inmuebles expuesto a riesgo sísmico es el más alto a nivel nacional (29,1 %).
